МАГНИТНАЯ ТОМОГРАФИЯ

для «нулевой инспекции» технического состояния вновь построенного газопровода

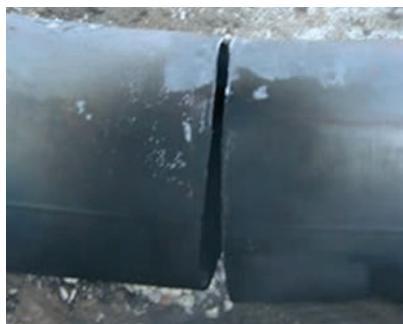
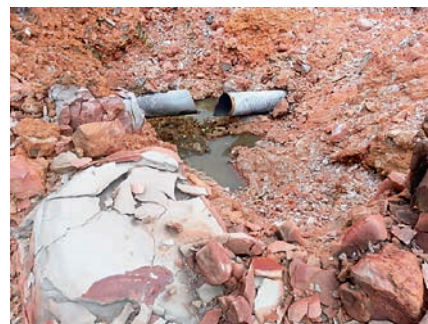
РИС. 1. Разрушение сварных соединений газопроводов в горных условиях: а) ООО «Баштрансгаз», б) SSGP

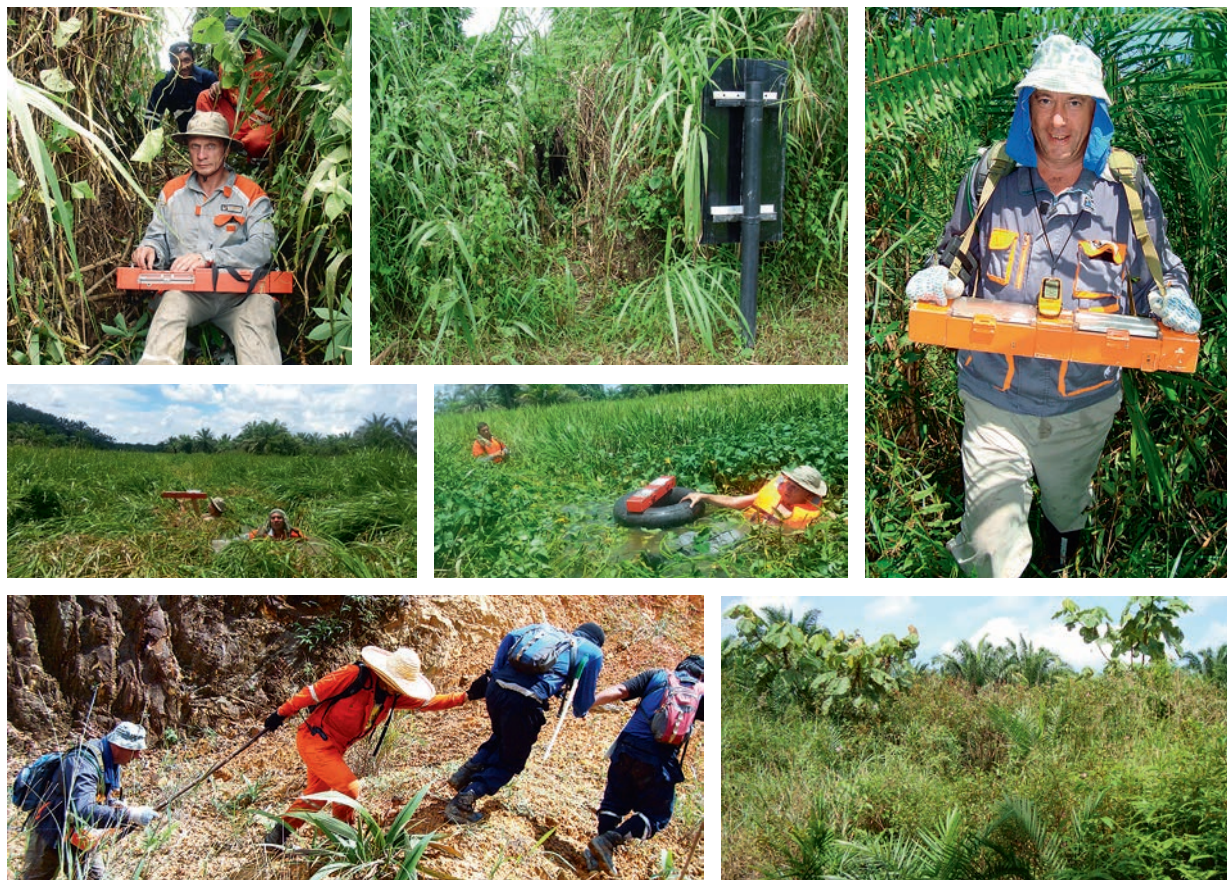
Обследование в Малайзии проходило в достаточно сложных условиях болотистой и горной местности, где высока вероятность оползней и дополнительных нагрузок. Кроме того, тропические джунгли позволили в полной мере оценить надежность технологии МТМ в целом (см. рис. 2).

РИС. 2. Условия полевого сканирования МТМ на объекте SSGP (Борнео)

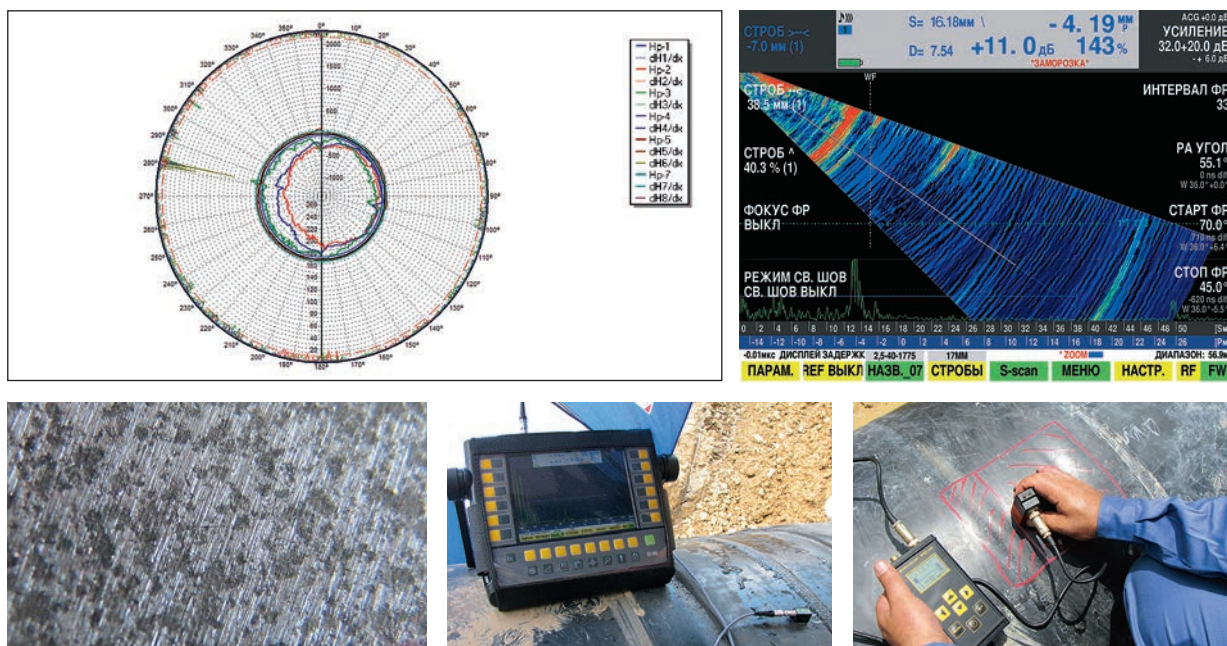
В результате выполненных работ были впервые в мировой практике не только выявлены и подтверждены в контрольных шурфах микротрещины в области сварных соединений (см. рис. 3), но и установлены параметры безопасности для всех дефектных участков с учетом величины механических напряжений.

РИС. 3. Арбитражное обследование в контрольных шурфах на участках аномалий МТМ: подтверждение наличия микротрещин
